**Mémoire de fin d'études en vue de l'obtention du diplôme de Master 02**

**Spécialité : Travaux Publics**

**Option : Voies et Ouvrages d'Art**

**ÉTUDE DE RENFORCEMENT DE LA ROUTE NATIONALE N° 111**  
**DU PK123 AU PK138**  
**(ENTRE SIDI-ABDERRAHMANE ET EL-BAYADH)**

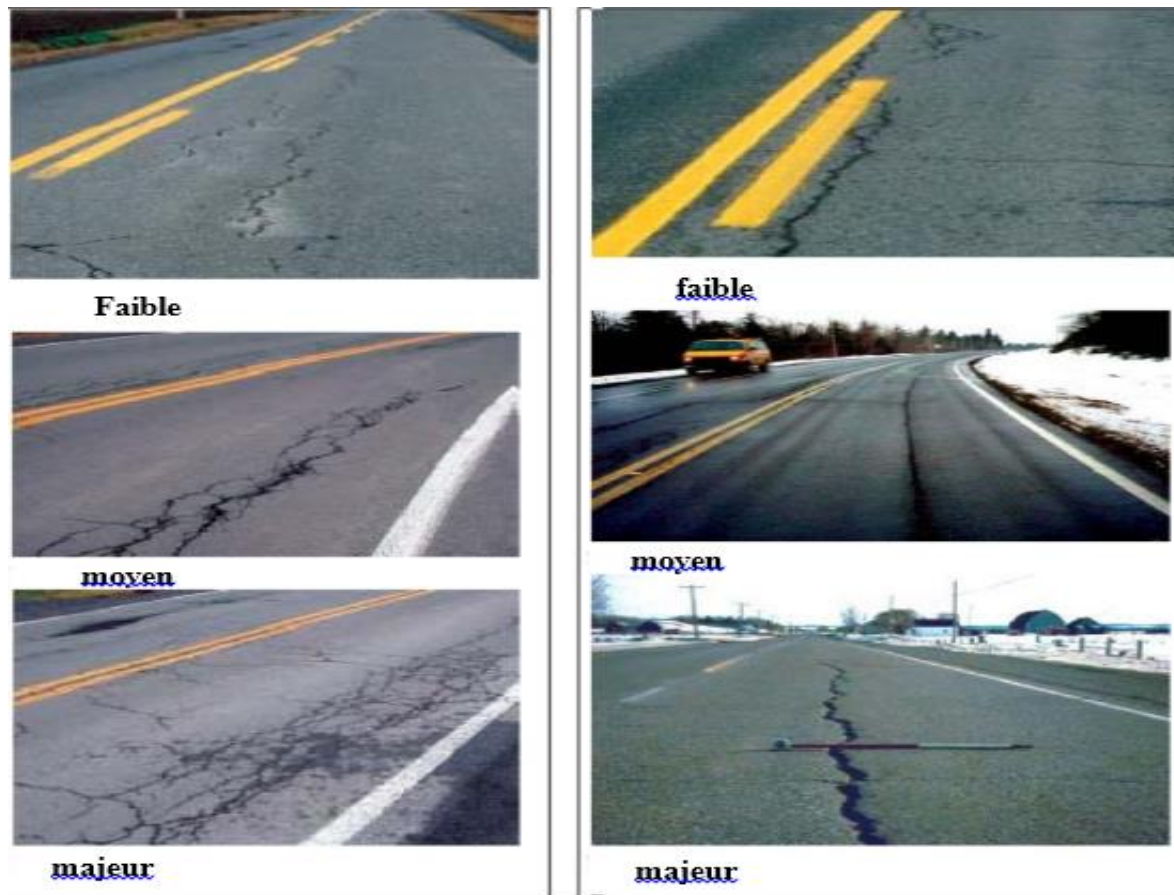
**a. Fissures longitudinales en piste de roues) b.fissures longitudinales hors-piste de roues)**

**Figure I.5 (d'après AIMQ 2002 des dégradations des chaussées souples.» Québec 2002.**

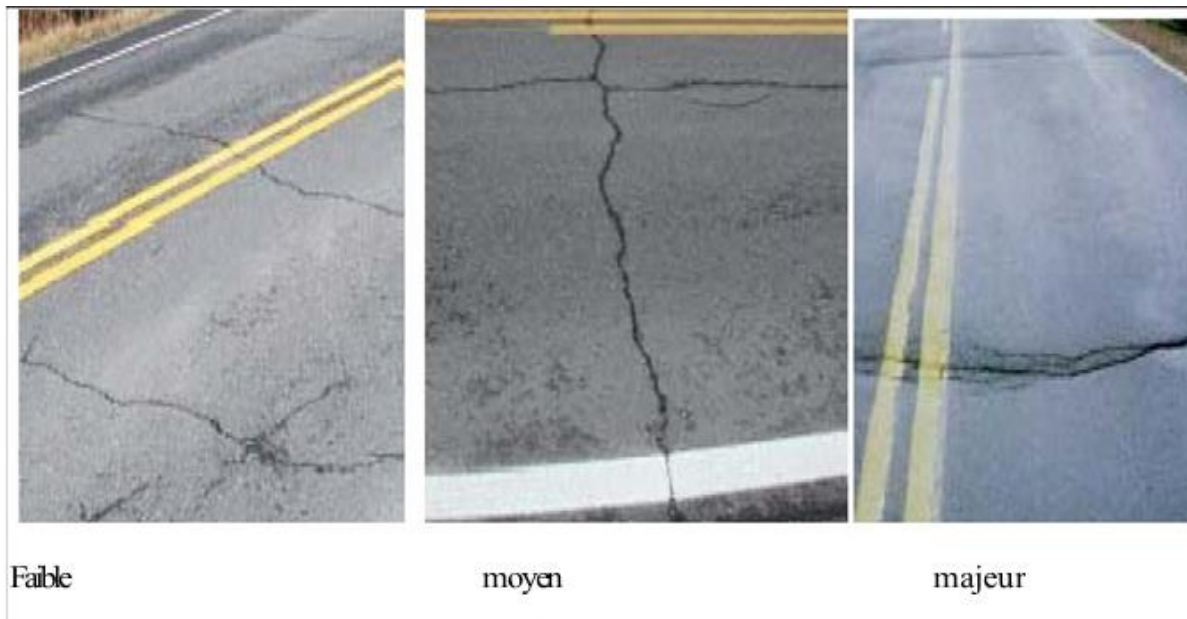
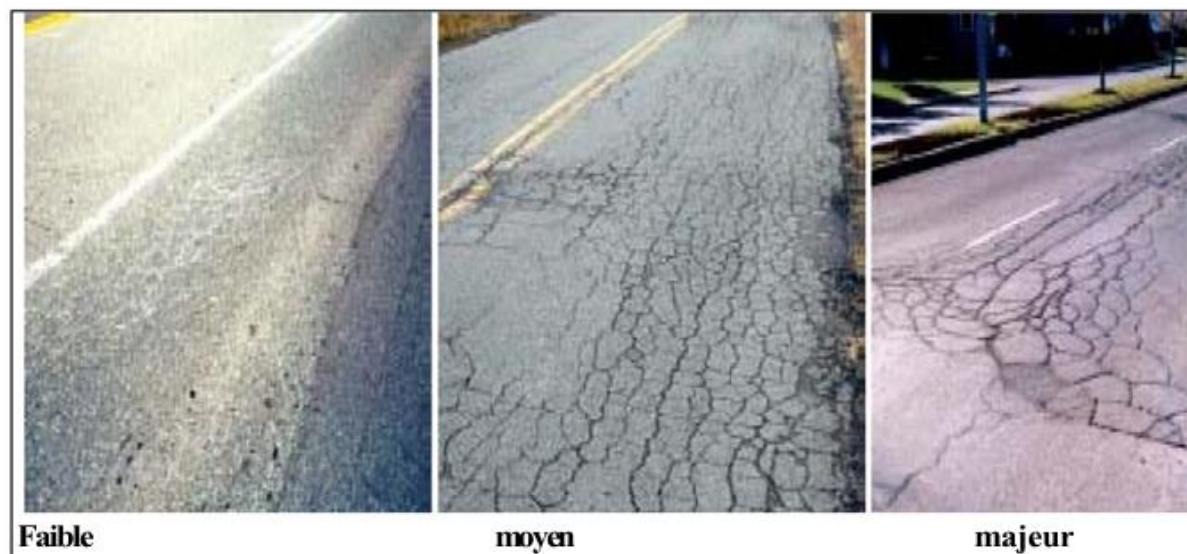
La figure ci-contre présente les différents types de fissurations :

**Figure I.6 (d'après AIMQ 2002 Manuel d'identification des dégradations des chaussées souples.» Québec 2002.)**

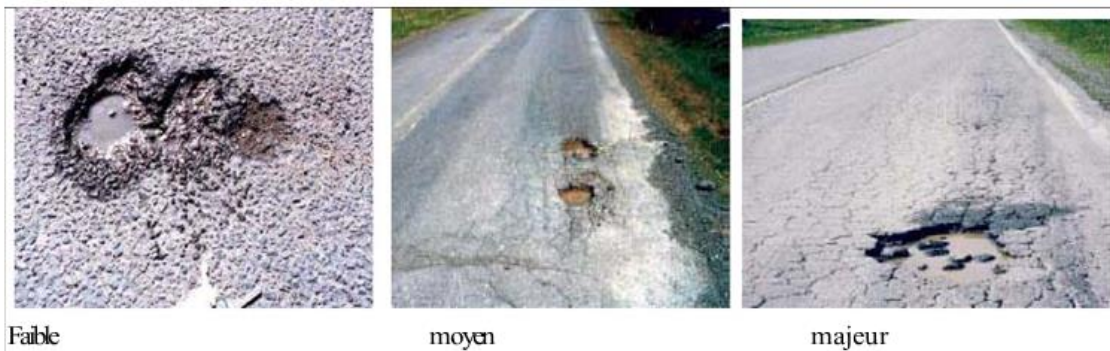
#### a. Nids de poule

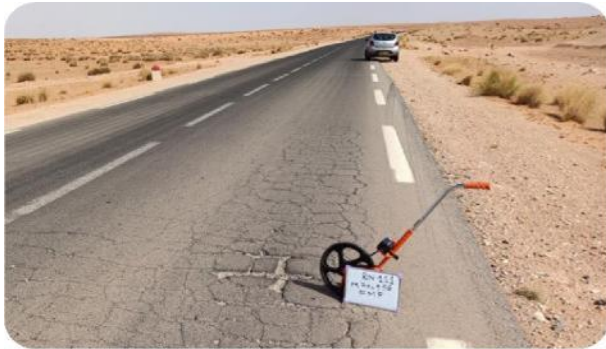
Figure III.2 : PK 124+680

Affaissement de Gravit  03

- Dimensionnement des couches supérieures inadapté au trafic ;
- Sous-dimensionnement localisé, lié à une hétérogénéité au niveau de l'assise ou du sol support ;
- Perte locale de portance du sol suite à une humidification excessive de la chaussée ;
- Absence, mauvaise qualité ou sous-dimensionnement de l'épaulement qui peut être aggravé par des conditions géométriques particulières (intérieure de virage à petit rayon) ;
- Mauvais drainage superficiel et latéral.

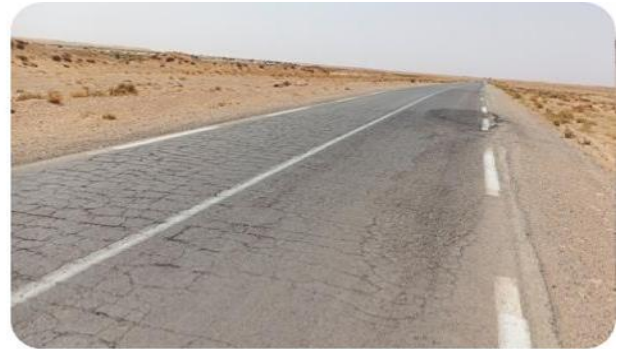
Figure III.3 : 136+527

Affaissement de rive de Gravit  03

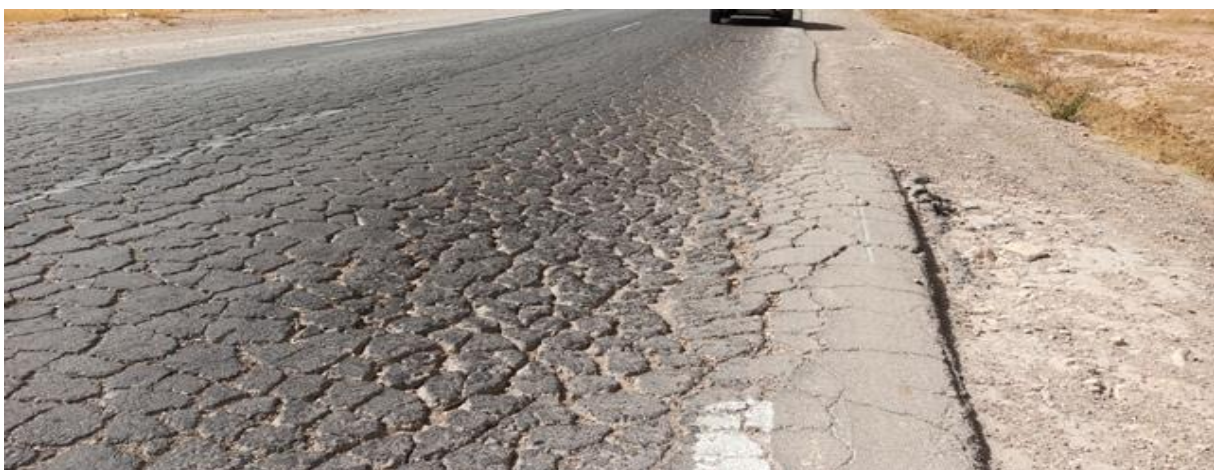
Figure III.4 : PK 134+000

Fa en age de Gravit  03

- Dimensionnement inad quat par rapport au trafic,  paisseur insuffisante des couches sup rieures en mat riaux li s, faible portance du sol ;
- D collement de la couche de roulement (mauvais accrochage de la couche de roulement sur la couche de base) ;
- Couche de roulement ri gide sur couche de base tr s d formable ;
- Fatigue de la chauss e, fin de dur e de vie.

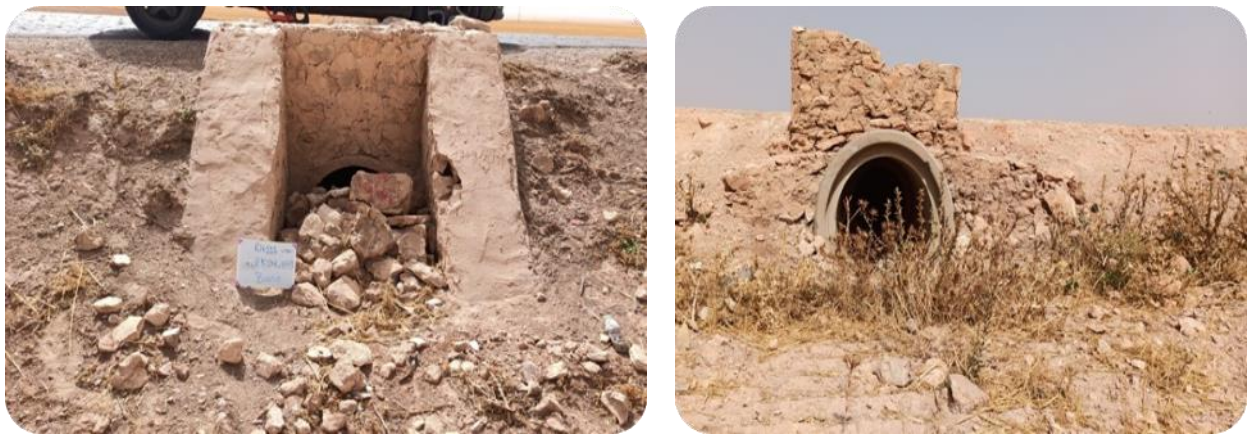
**Figure III.5 : PK 136+334**

**Passage busé obstrué et le mur de retour détruit**

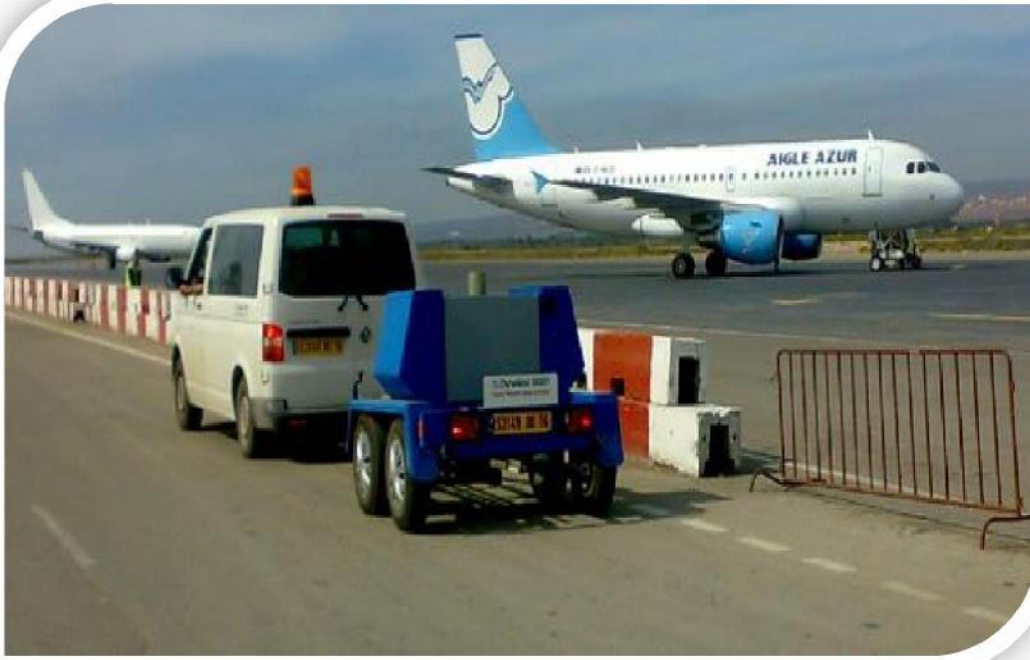
**Figure III.12. HWD (Heavy Weight Deflectometer)**

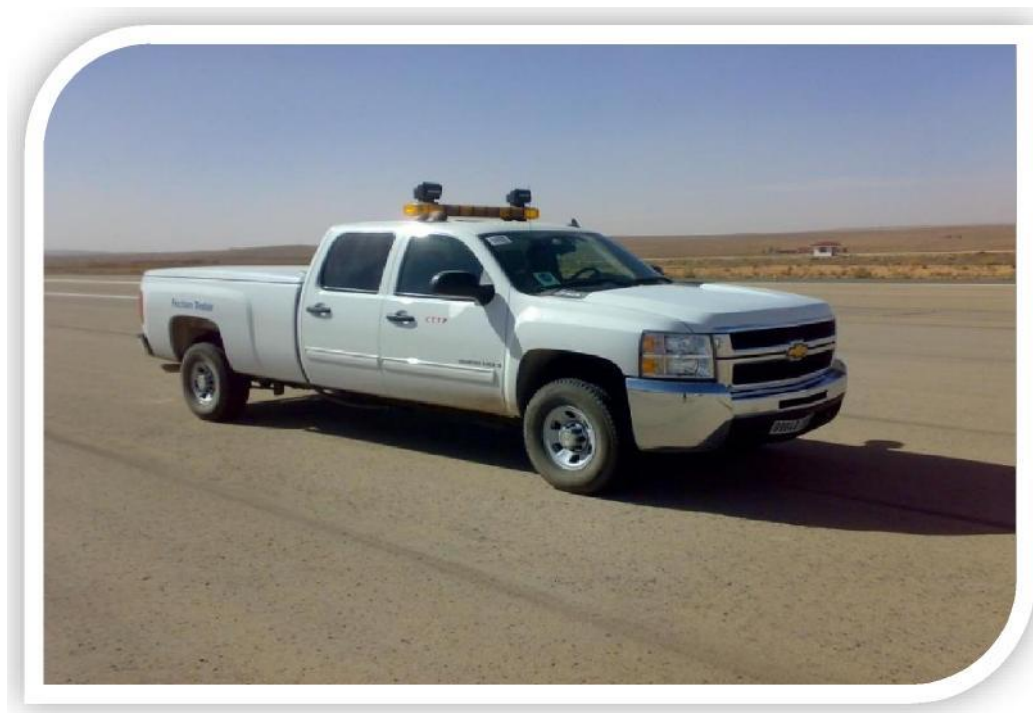
$$\text{Mu} = \text{Force horizontale E} / \text{Force verticale P}$$

**Figure III.13: Dynatest Highway 6875 HRFT Friction Tester Equipment**

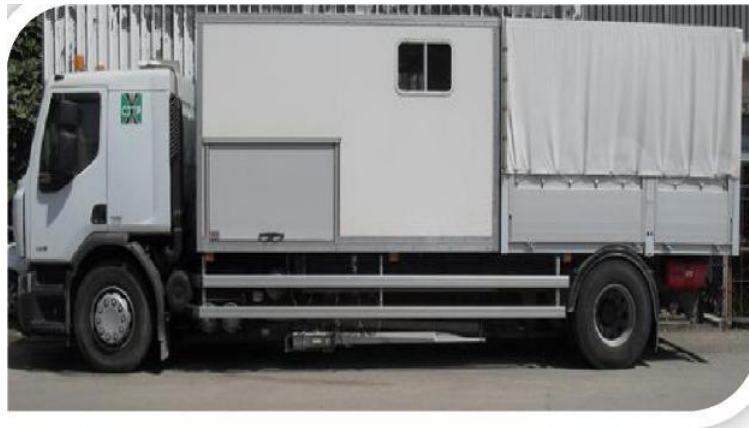
- Vitesse de la mesure supérieure à 3km/h.
- Pas de mesure de  $\pm 4$ m.
- Chargé appliqué 13 tonnes.
- Etendu de mesure:  $\pm 2.5$ mm.
- Résolution de mesure: 0.01mm.
- Mesure de température de surface:  $\pm 3^{\circ}\text{C}$ .

**Figure III.14: Deflectographe Lacroix**

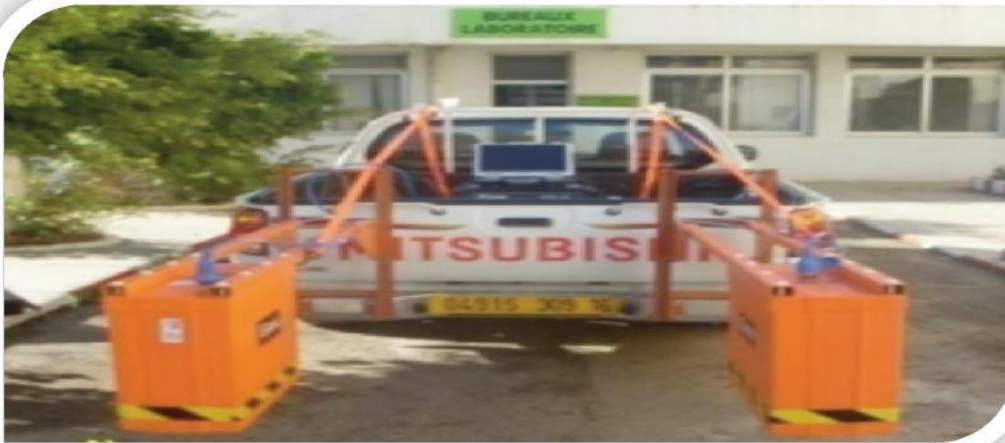
- Le géoradar mesure le temps de parcours et l'amplitude des ondes EM réfléchies et ou réfractées.
- L'amplitude et le temps de parcours des ondes EM sont fonctions de permittivité et la conductivité des milieux traversés.

**Figure III.15:Géoradar**

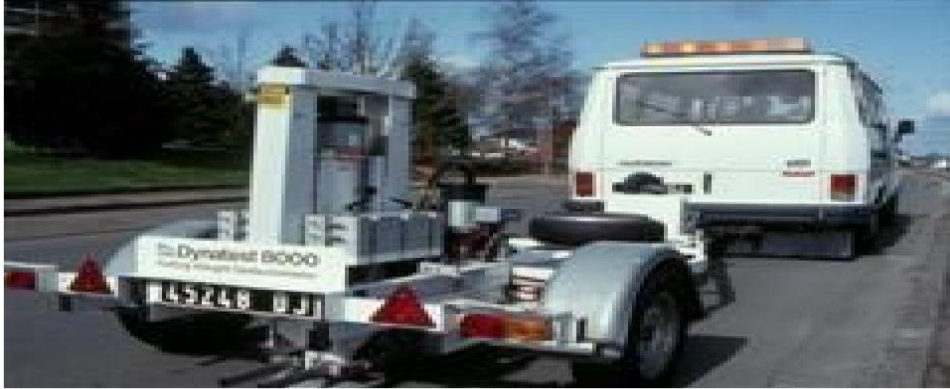
**Figure III.18: HWD Déflectomètre à masse tombante**

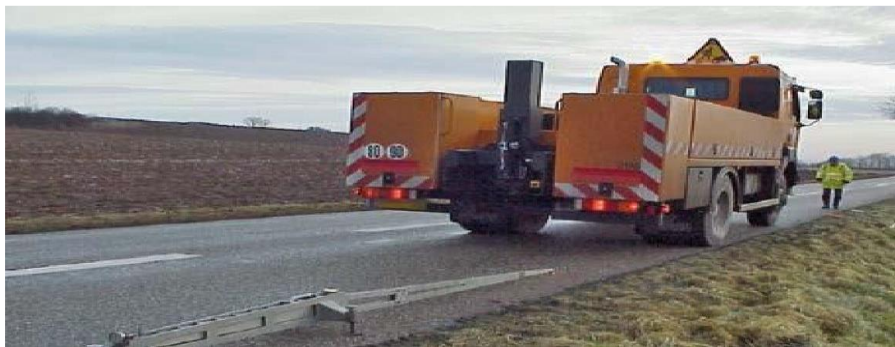
**Figure III.19: Poutre Benkelman**

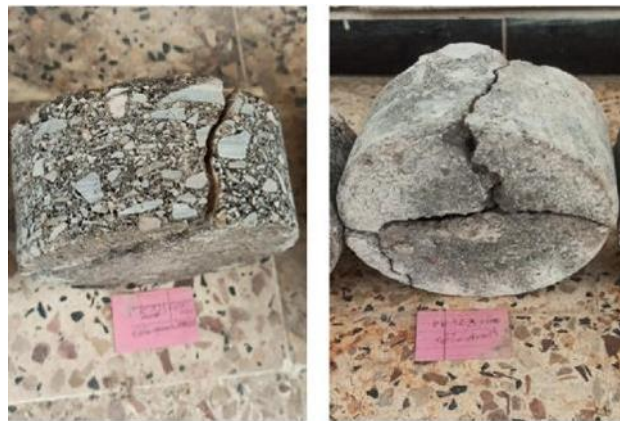
Figure IV .3.Carotte 01Carotte 02

-FMF--FMF-

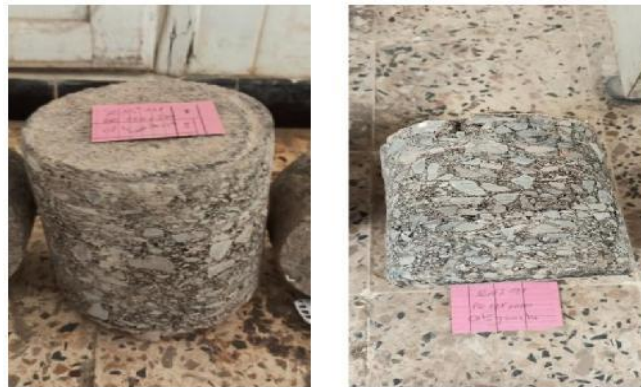
Figure IV.4 Carotte 03Carotte 04

-ZONE SAINE--ZONE SAINE-
